## Příspěvek k historii mostních staveb v Berouně: nález zbytků dřevěného mostu z doby Karla IV.

### Contribution to the history of bridges in Beroun: A find of relicts of a wooden bridge dated to the Charles IV. period

Karel Žák<sup>1</sup>, Dana Hradilová<sup>2</sup>, Tomáš Kyncl<sup>3</sup>, Ivo Světlík<sup>4</sup>

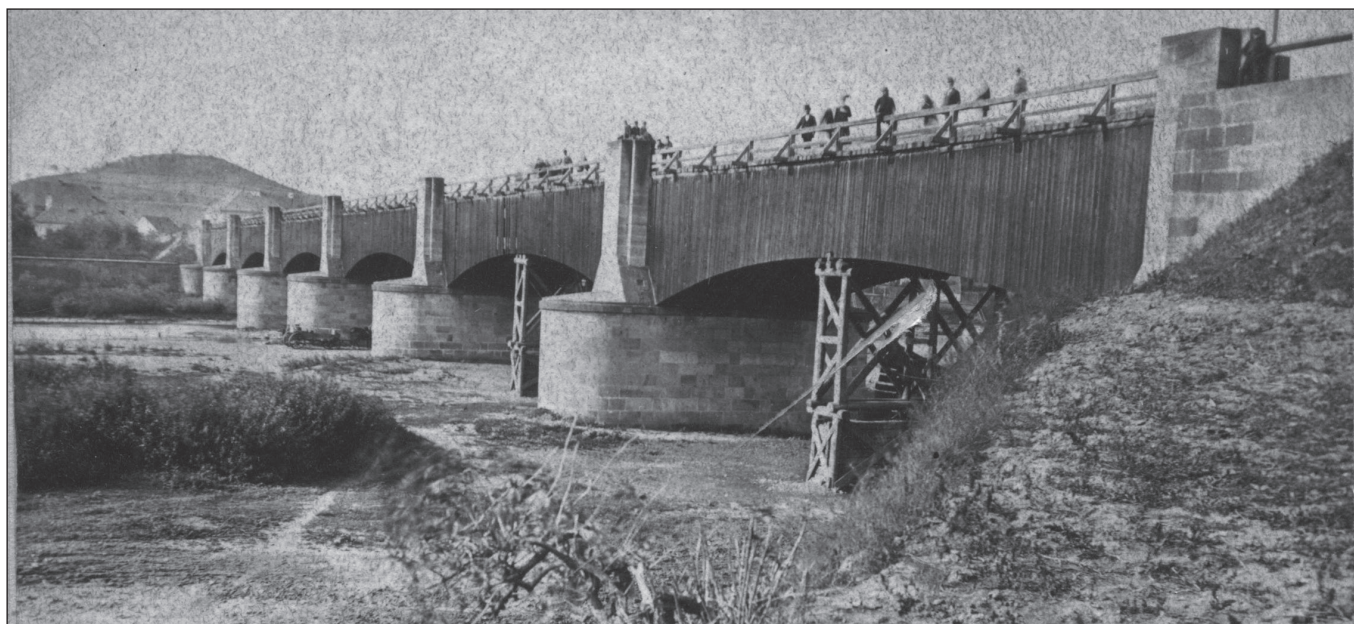
**Obr. 1.** Provizorní dřevěný most na původních kamenných pilířích Ferdinandova mostu. Fotografie J. Bendy z let 1879–1882.

**Fig. 1.** A temporary wooden bridge constructed on original stone pillars of the Ferdinand Bridge. Photograph by J. Benda, between 1879 and 1882.

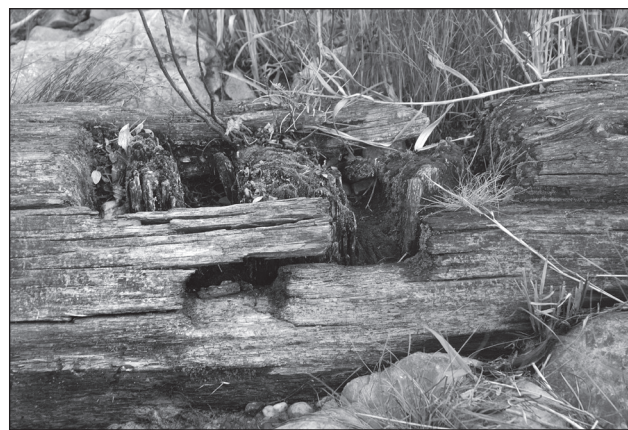
**Obr. 4.** Detail kotvení čepu svislé stojky v dlabu. Foto M. Majer.

**Fig. 4.** A close-up view of the fixation of the vertical supporting member in a mortise. Photo by M. Majer.

Ve studovaných základových trámech středověkého mostu bylo původně v každém po pěti dlabech, z toho tři střední dlabý jsou vedeny kolmo a krajní dlabý jsou šikmé, pod úhlem cca  $45^\circ$  (obr. 3). Část trámu ležícího více na JZ je zničena. Čepy svislých stojek byly v dlabech kotveny pomocí dřevěných čepů (obr. 4).
