## Bubovické mokřady: příspěvek k zadržování vody a k podpoře biodiverzity v Českém krasu

## Bubovice wetlands: a contribution to water retention and biodiversity support in the Bohemian Karst

Petra Královcová<sup>1</sup>, Pavel Špryňar<sup>1</sup>, Jana Slezáková<sup>2</sup>, Vít Zelinka<sup>1</sup>, Jaroslav Veselý<sup>2</sup>, Veronika Čápnová<sup>3</sup> a Petr Fučík<sup>3</sup>

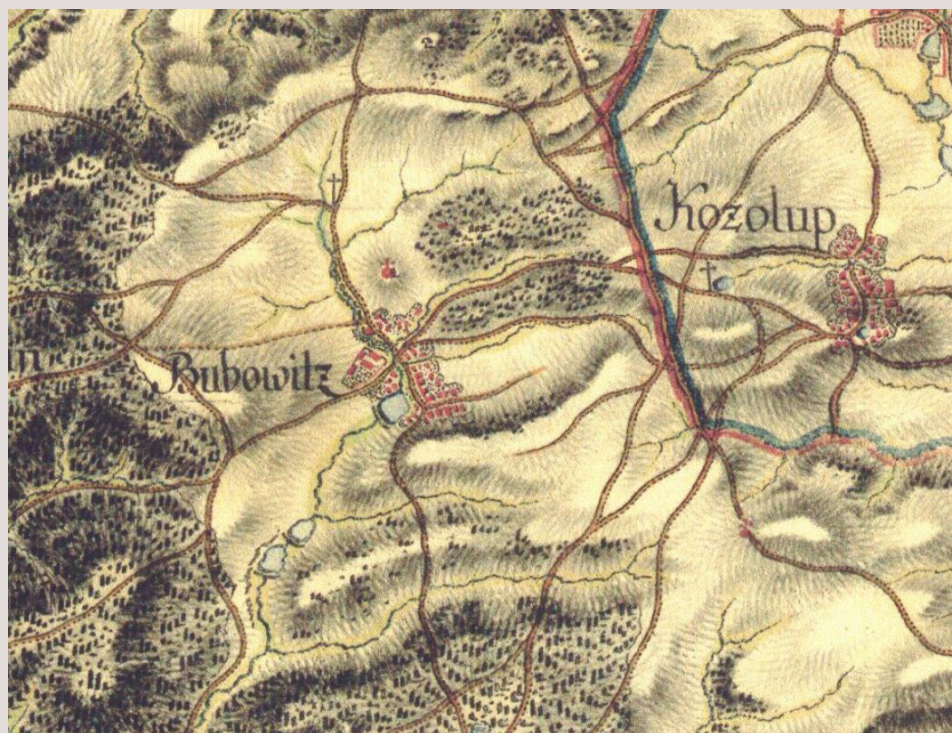
**Obr. 1.** Obec Bubovice a její okolí na mapě tzv. I. vojenského („josefského“) mapování z let 1764–1768 a 1780–1783 (INTERNET 1).

**Fig. 1.** The village of Bubovice and its surroundings on the map of the so-called 1st Military Survey („Joseph Survey“) from 1764–1768 and 1780–1783 (INTERNET 1).

Jedním z prvních dokladů o síti vodních toků a vybudovaných vodních dílech je I. vojenské mapování („josefské“), které probíhalo v letech 1764–1768 a 1780–1783 (rektifikace), původní měřítko 1: 28 800 (INTERNET 1). Na mapách (původní mapový list č. 123; výřez na obr. 1) je zachycena bohatá a členitá pramenná oblast Bubovického potoka, včetně dvou historických rybníků, které sloužily pro chov ryb, a jednoho obecního rybníka (INTERNET 1).

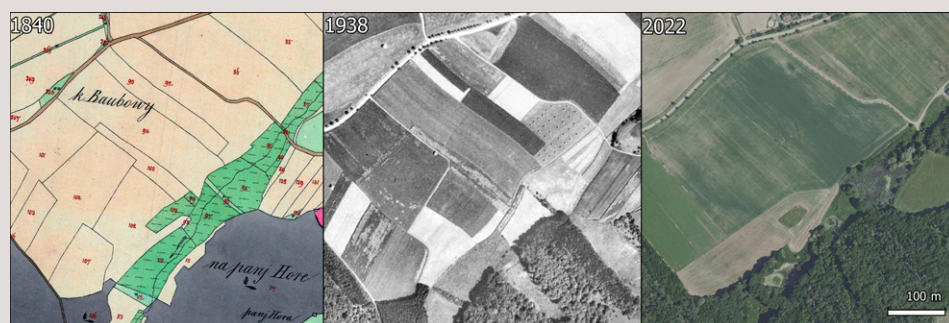
**Obr. 3.** Proměna struktury zemědělské krajiny v bezprostředním okolí Bubovických mokřadů v období 1840–2022. Časový horizont 1840 je zastoupen mapovým listem Císařských otisků Státního katastru (podkladová data ČÚZK).

**Fig. 3.** Transformation of the structure of agricultural landscape around the Bubovice wetlands in the period 1840–2022. The time horizon of 1840 is represented by a Stable Cadastre map (Imperial Obligatory Imprints of the Stable Cadastre, provided by ČÚZK).

Tak jako většina obhospodařovaného území ČR, i zemědělská krajina kolem Bubovic v posledním století degradovala následkem velkoplošného scelování pozemků, intenzivní systematickou drenáží, likvidací trvalých travních porostů mezi a rozptýlené keřové a stromové vegetace (obr. 3). Potlačení pestré krajinné mozaiky s sebou přineslo nejen odstranění rozmanitých biotopů, ale i další zásadní problémy, které následně postihují celé povodí (zpracováno podle studie VOŽENÍLEK et al. 1999):

Na historických mapách a na leteckých snímcích lze sledovat a rekonstruovat vývoj krajiny a vegetačního pokryvu v nivě Bubovického potoka v posledních staletích (obr. 3, viz např. INTERNET 1). Niva potoka byla v 18.–19. století převážně odlesněná, převládaly

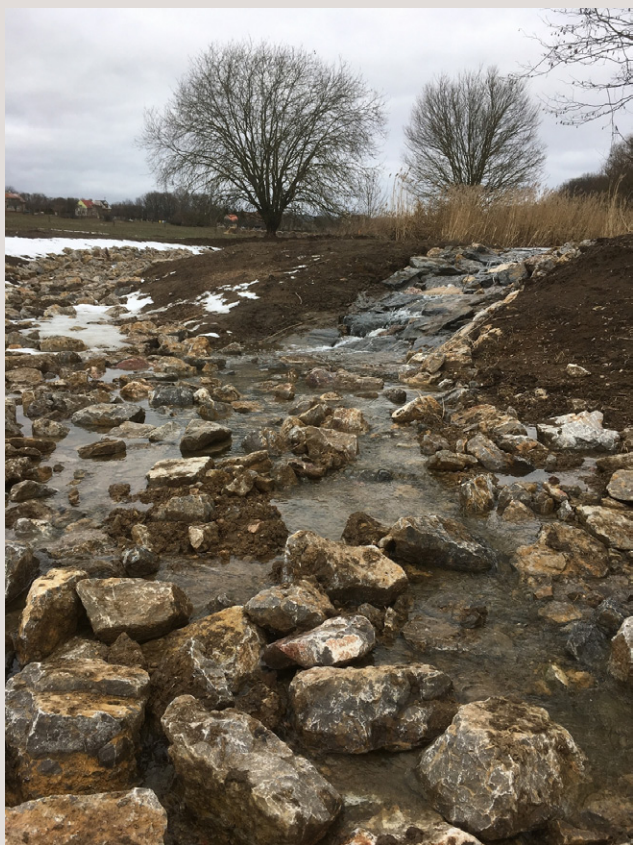
**Obr. 6.** Bezpečnostní přeliv Horního mokřadu po dokončení v únoru 2019. Foto M. Dražská.

**Fig. 6.** Safety spillway of the Horní mokřad Wetland after its completion in February 2019. Photo by M. Dražská.

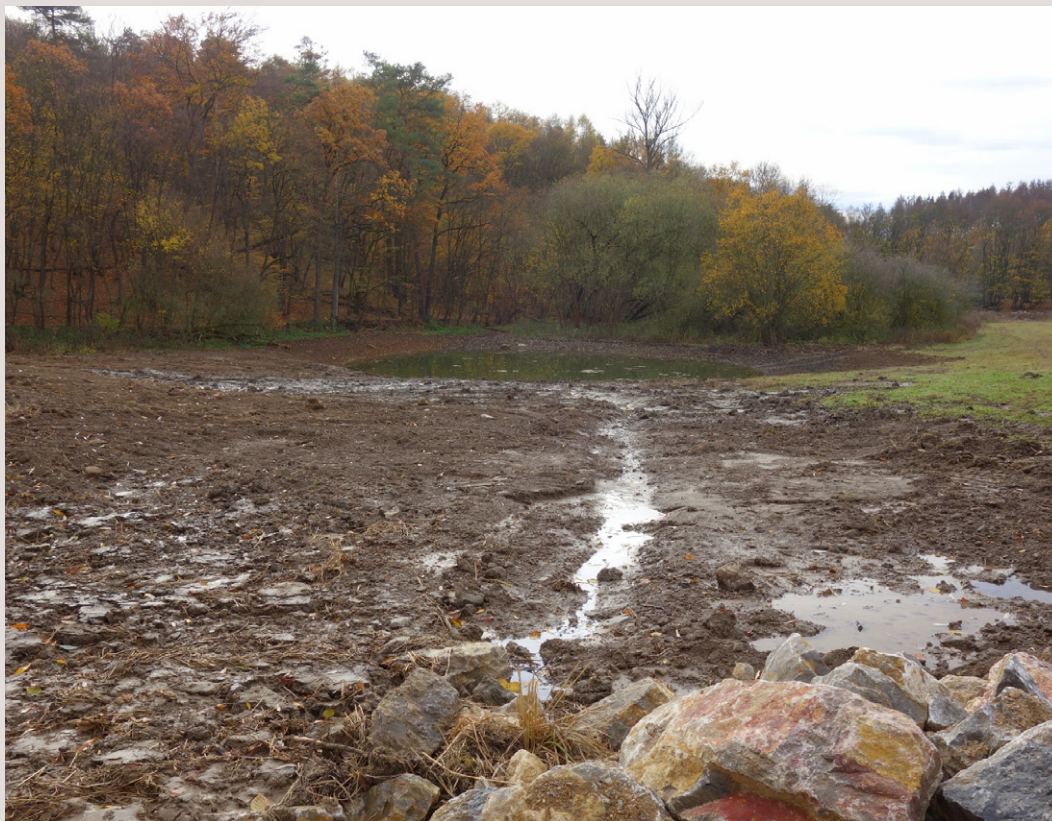
**Obr. 7.** Nové koryto Bubovického potoka mezi Horním mokřadem a Tůň (prosinec 2018, krátce po dokončení stavby). Foto H. Hofmeisterová.

**Fig. 7.** The new channel of the Bubovický potok Stream between the Horní mokřad Wetland and the Tůň Pool (December 2018, shortly after the completion of the construction). Photo by H. Hofmeisterová.

Jak již bylo výše uvedeno (kapitola 8), hlavní těžiště zásahů bylo zacíleno na zabezpečení stávající hráze. Podél vzdušné paty hráze byl vytvořen drén z hrubého kameniva v tloušťce 0,5 m, který svedl prosakující vodu na pravou stranu hráze, do vývážště budoucího bezpečnostního přelivu (obráz. 6). Zabezpečení hráze mokřadu proti přelití povodňovými průtoky bylo uskutečněno vytvořením průlehu délky 24 m, který provede průtok  $Q_{20} = 5,9 \text{ m}^3/\text{s}$ . Běžné průtoky z mokřadu pak odtékají přepadem zpevněným kamennou rovnánínou šířky 2 m. Koryto odvádějící vodu od přelivu bylo vytvářováno velmi mělké (spíše náznak koryta), aby se mohly dostatečně uplatnit korytotvorné procesy (obráz. 7).

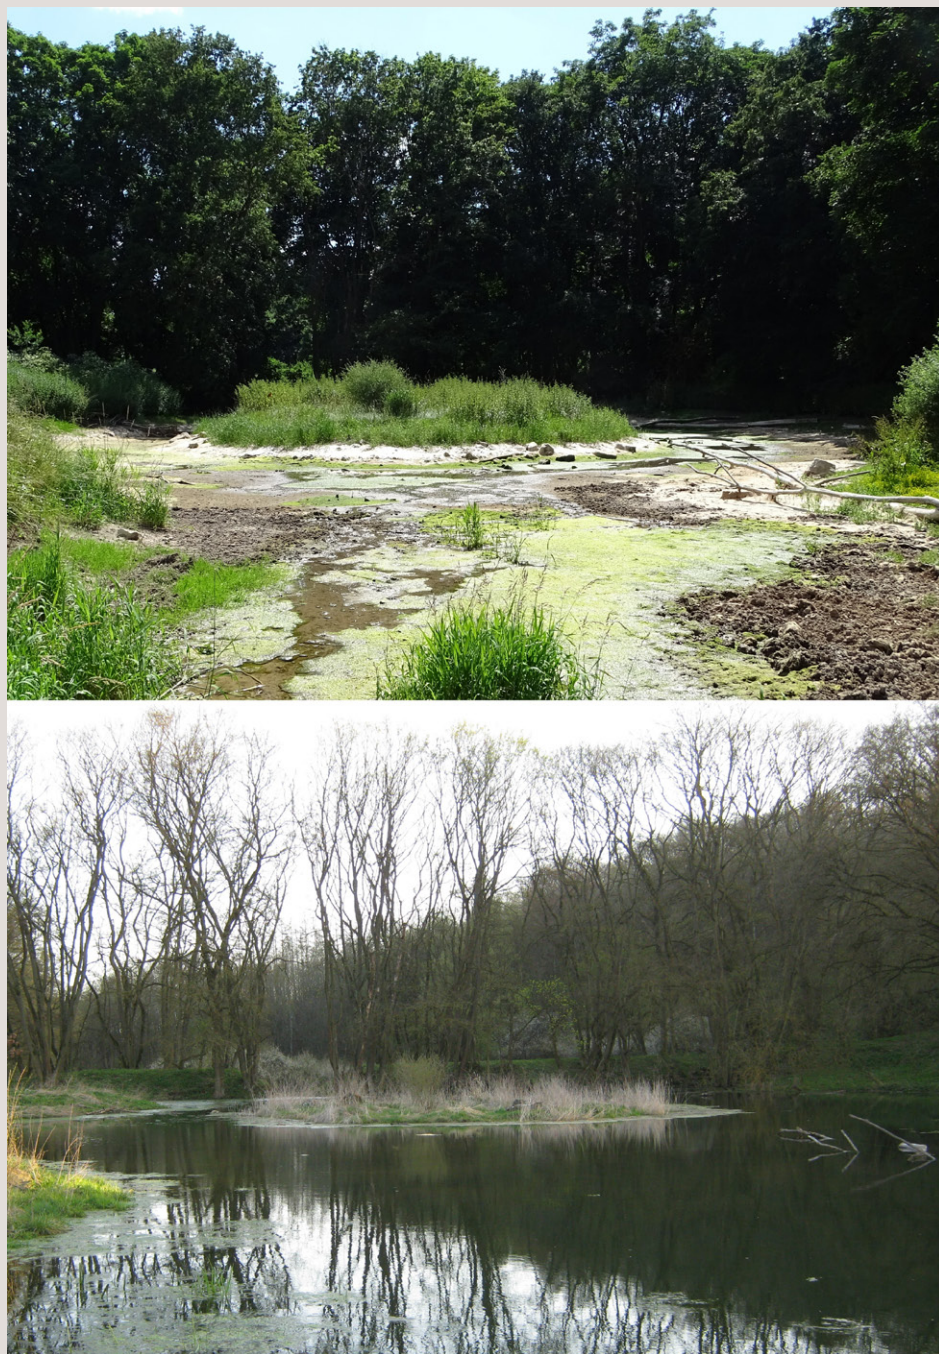
**Obr. 18.** Kolísání vodní hladiny v Dolním mokřadu – pohled na jižní ostrůvek (lokalita 16) ve dvou datech: 7. 7. 2023 (nahore), 21. 4. 2023 (dole). Foto P. Špryňar.

**Fig. 18.** Water level fluctuations in the Dolní mokřad Wetland – a view of the southern islet (site 16) in two dates: 7 July 2023 (above), 21 April 2023 (bottom). Photo by P. Špryňar.
