# Komorové odstřely na Berounsku

## Heading blasting in quarries in the Beroun area

Michal Hejna<sup>1</sup>

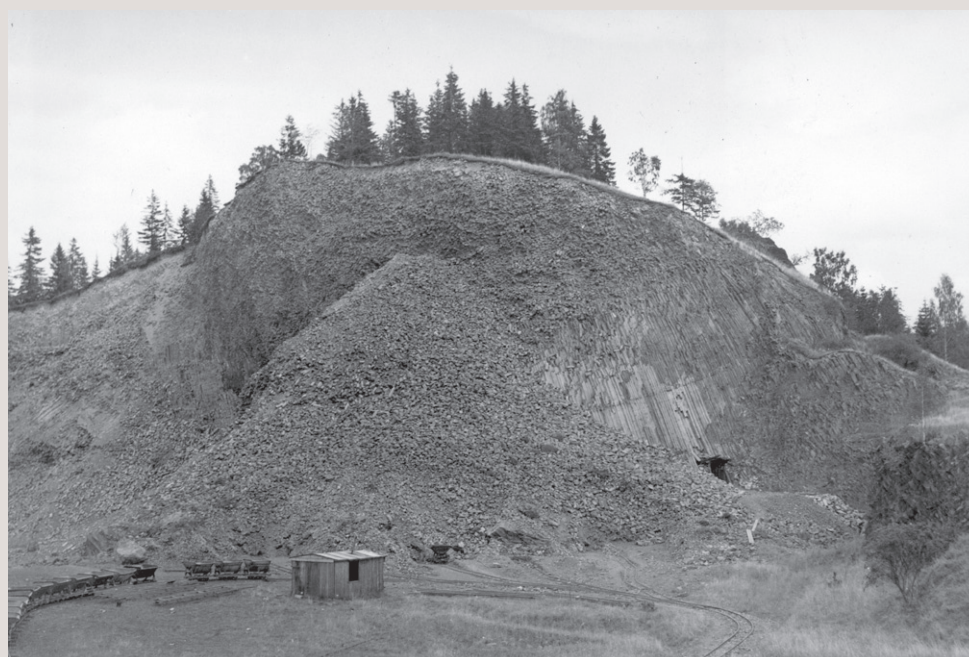
**Obr. 2.** Ideální rozval horniny po provedeném komorovém odstřelu ve vulkanických horninách – lom Rotava v Krušných horách. © Fotoarchiv České geologické služby, foto 6881, Bohumil Červený, 1954.

**Fig. 2.** Optimal result of a heading blast in volcanic rocks, Rotava Quarry in the Krušné hory Mts. © Photographic archive of the Czech Geological Survey, photo 6881, by Bohumil Červený, 1954.

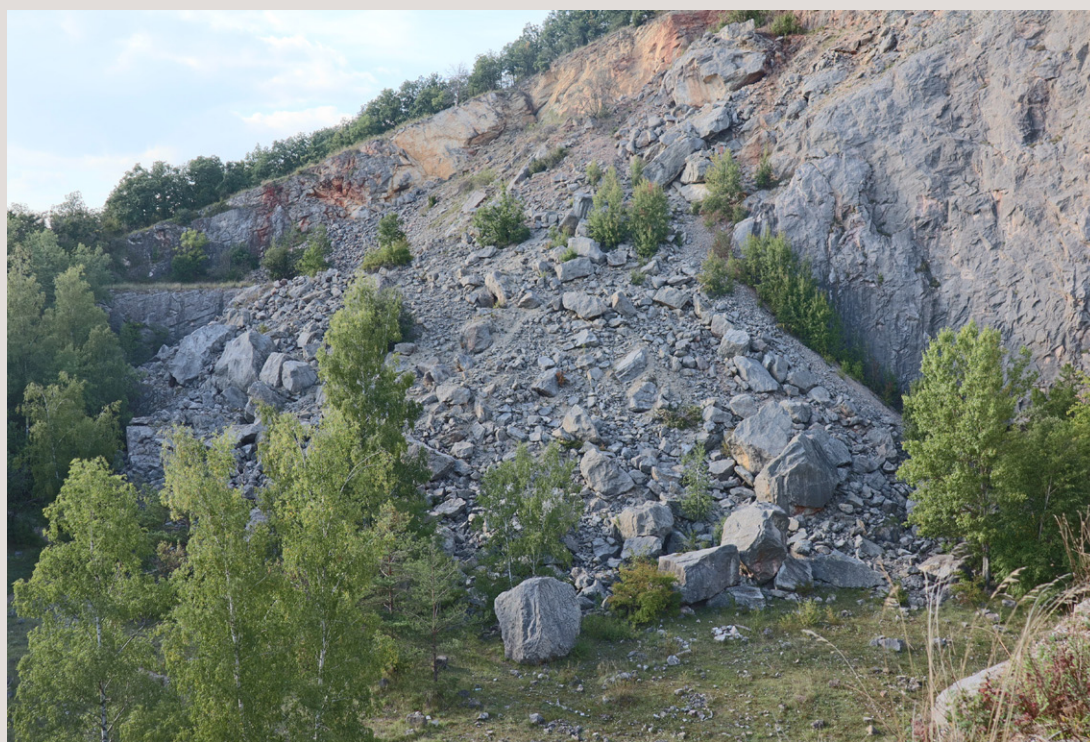
**Obr. 4.** Rozval horniny po provedeném komorovém odstřelu ve vápencovém lomu Na Chlumu u Srbska s velkými rozdíly ve fragmentaci horniny. Foto M. Hejna.

**Fig. 4.** The result of a heading blast in the Na Chlumu limestone quarry near Srbsko, with a big contrast in the size of loosened rock fragments. Photo by M. Hejna.

Rozval z komorového odstřelu se též vyznačoval velkými rozdíly ve fragmentaci rozvalu neboli laicky řečeno ve velikosti jednotlivých kamenů v něm. Vyskytovaly se v něm velikostní frakce od šterku až po velké množství obrovských kusů horniny, které bylo nutno později sekundárně rozbíjet na zpracovatelné kusy. Tím vzrostly výdaje a také poruchovost bagrů, kterým se trhala lana, když v rozvalu narazily na velký blok vápence. K rozpojení nadměrných kusů se využívaly druhotné trhací práce, které mohly být v závislosti na okolnostech nebezpečné, a které vedly v lomu Na Chlumu k tragickému úmrtí pracovníka (viz níže).

Z dnešního pohledu je zřejmé, že se takto velkoryse a ambiciózně pojatý odstřel nepovedl. První problém se objevil záhy po odstřelu, neboť na lomové stěně zůstal nebezpečný převis, který znemožnil bezpečnou práci na odebrání rozvalu. Ani po odstranění převisu však problémy nezmizely. Rozvalový materiál byl velmi hrubý, obtížně zpracovatelný a při sebemenších pokusech o odklizení se dával do pohybu. Patrně z těchto důvodů se v této části lomu přestalo těžit. Těžba se přesunula více na sever a pro trhací práce byly zavedeny clonové odstřely. V průběhu času se těžaři k pokusům o odtěžení rozvalu komorového odstřelu vraceli, ovšem jeho pozůstatek, který můžeme v lomu vidět dodnes (obr. 4), svědčí o tom, že neúspěšně. Při jednom z pokusů byl v roce 1972 při neplánovaném výbuchu při sekundárních trhacích pracích jeden pracovník zabit a jeden těžce raněn.
