## HYDROLOGIE / HYDROLOGY

Povodňová historie Loděnice (Kačák)  
s důrazem na sídla na jeho dolním tokuFlood history of the Loděnice (Kačák)  
Stream with a focus on settlements on its lower reachLibor Elleder<sup>1</sup>, Karel Žák<sup>2</sup>, Jiří Bruthans<sup>3</sup>, Jiří Ševčík<sup>4</sup>

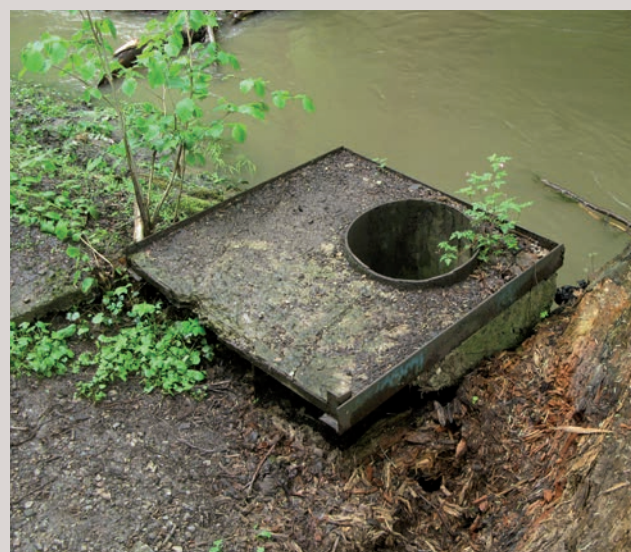
Obr. 2. Zbytky limnigrafu Hostim (v činnosti 1976–1977), stav v roce 2021. Foto K. Žák.

Fig. 2. Remnants of the Hostim automatic water level gauge (limnigraph, operated 1976–1977), as of 2021. Photo by K. Žák.

Až v roce 1976 byl podle databáze Českého hydrometeorologického ústavu (dále ČHMÚ) zřízen v úseku mezi Hostimí a ústím Kačáku do Berounky nový limnigraf (obr. 2). Záznamy z něj jsou dochovány pouze pro roky 1976 a 1977. Limnigraf zanikl a bohužel se nepodařilo zjistit proč. Příčinou mohla být jeho špatná dostupnost. Za vysokých povodňových stavů se na místo vůbec nejde dostat, není tam elektřina. Zdejší jen krátkodobé měření mohlo souviset se sběrem dat pro projekci výstavby dálnice D5, která kříží tok Kačáku v Loděnici.

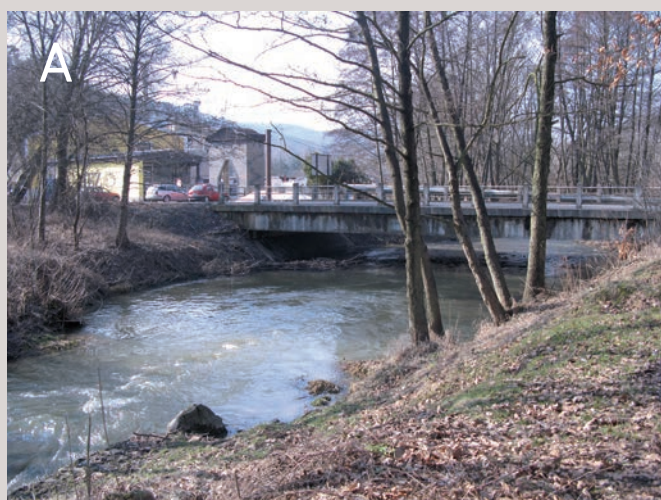
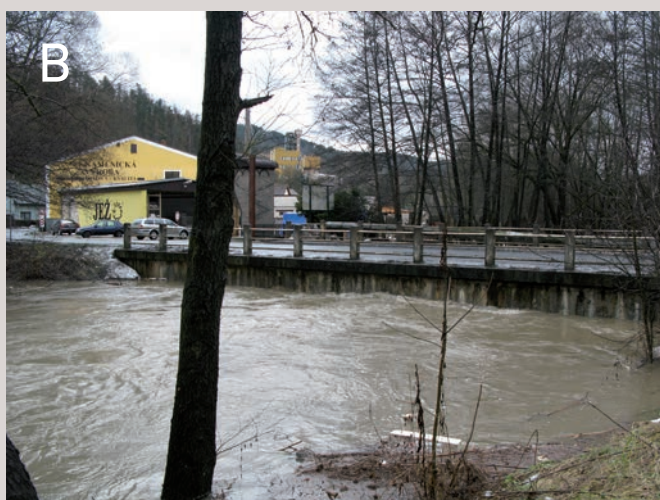
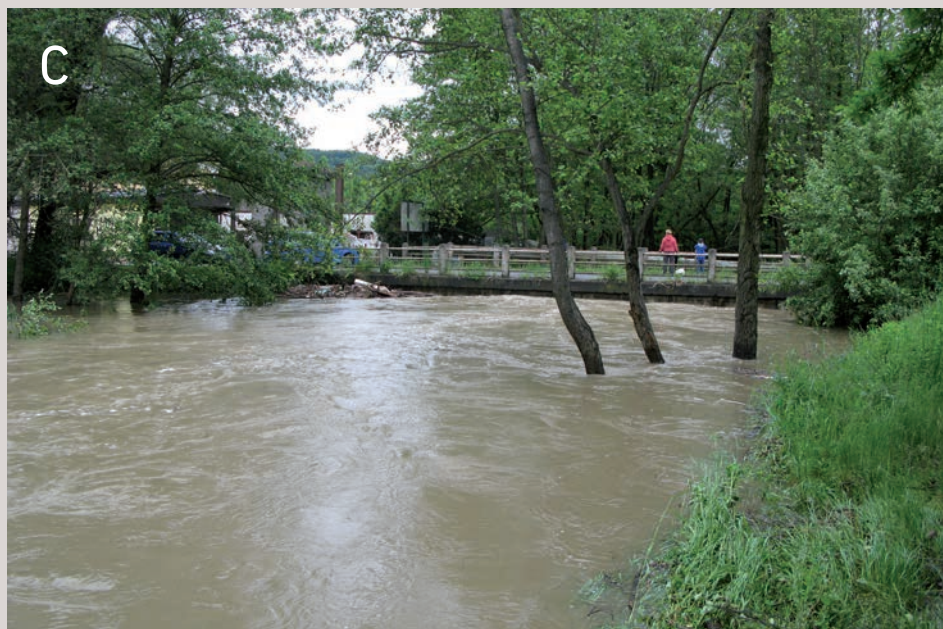
**Obr. 3.** Loděnice, pohled od limnigrafu na most. A – za běžného průtoku, 18. 3. 2010; B – stejný pohled, 14. 1. 2011, průtok zhruba  $20 \text{ m}^3/\text{s}$ ; C – stejný pohled, při povodni roku 2013 před kulminací, 2. 6. 2013, průtok  $38 \text{ m}^3/\text{s}$ . Archiv ČHMÚ, pobočka Praha, foto D. Kůrka.

**Fig. 3.** Loděnice, a view from the automatic water level gauge downstream towards the bridge. A – at an average discharge, March 3<sup>rd</sup>, 2010; B – the same site and view, January 14<sup>th</sup>, 2011, discharge of about  $20 \text{ m}^3/\text{s}$ ; C – the same site and view before the 2013 flood culmination, June 2<sup>nd</sup>, 2013, discharge of about  $38 \text{ m}^3/\text{s}$ . Archive of the Czech Hydrometeorological Institute, photo by D. Kůrka.

Současné umístění limnigrafu má své specifické problémy. Při větších povodních, již na úrovni  $Q_{20}$  (průtok zhruba  $40 \text{ m}^3/\text{s}$ ), se mostní konstrukce ležící nedaleko pod limnigrafem významně noří pod hladinu (obr. 3) a může se zde zachycovat splávi. V době blízké kulminaci se zde proto provádějí hydrometrická měření s pomocí systému ADCP (*Acoustic Doppler Current Profiler*) a odhady průtoků větších povodní v letech 2002, 2011 a 2013 můžeme považovat za spolehlivé. Vyhodnocení významných povodní Kačáku v letech 1925, 1939, 1955, 1965 a 1981 bohužel nejsou z výše uvedených důvodů k dispozici.

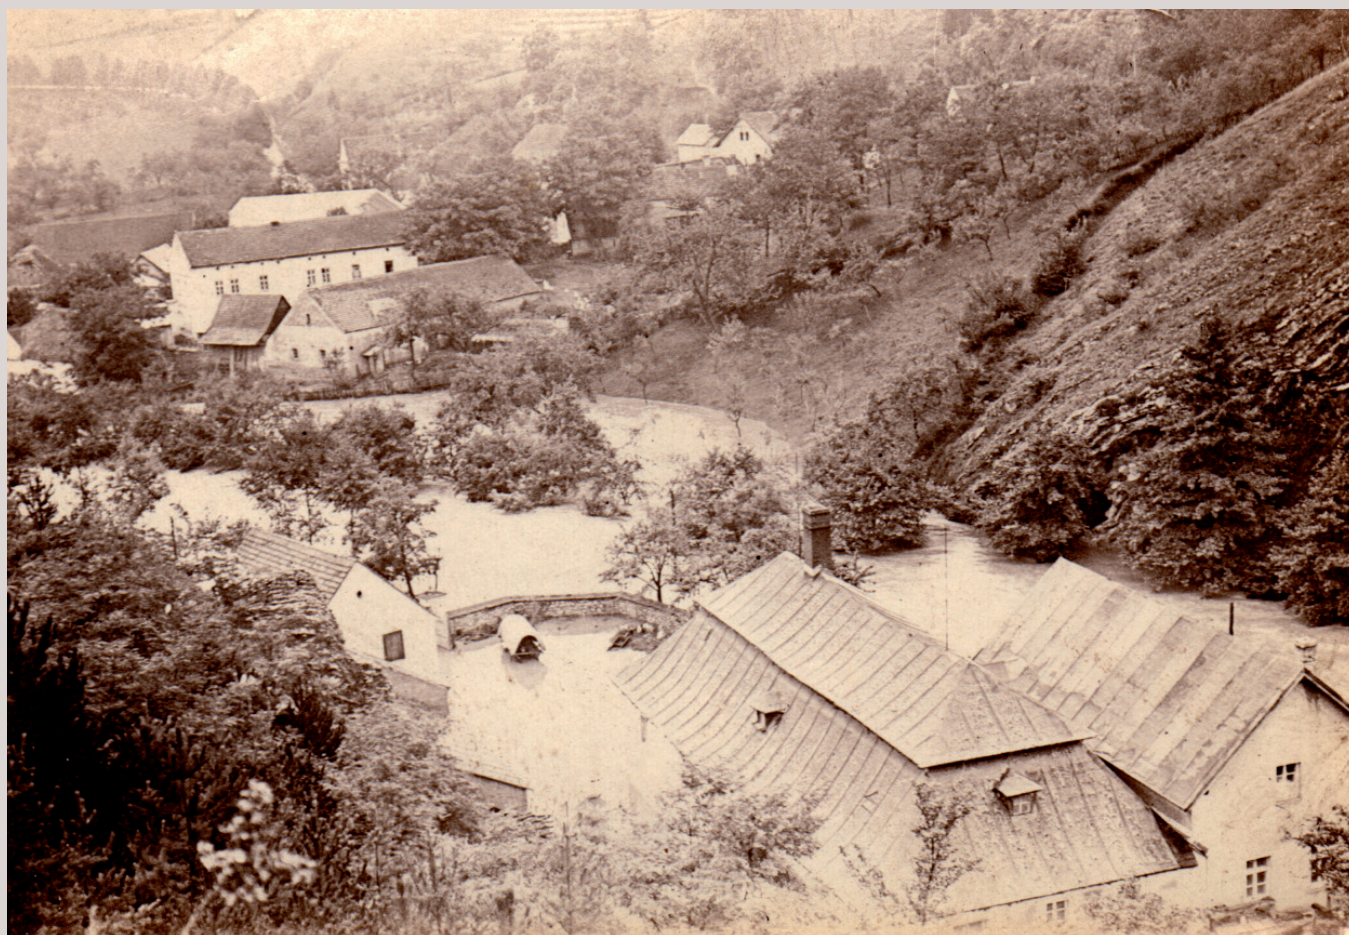
**Obr. 5.** Johnův mlýn v Hostimi ještě před přestavbou s barokní střechou (mlýn byl přestavován od r. 1921). Jedna z možností je, že se jedná o povodeň roku 1890. Soukromá sbírka.

**Fig. 5.** The mill of the John family in Hostim. The building has its original baroque roof, which underwent several reconstructions after 1921. The undated photo most probably relates to the 1890 flood. A private collection.

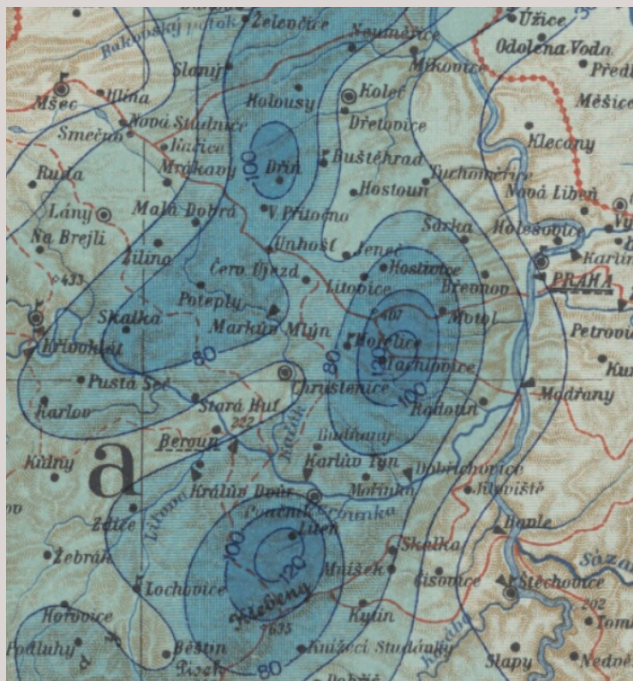
**Obr. 6.** Mapa srážek (výřez z mapy KOCOUREK, NOVOTNÉHO a DEJMEKA 1926) oblasti zasažených katastrofálním deštěm 11.–12. srpna 1925. Zasažená byla zejména střední část povodí Kačáku mezi Žilinou a Poteplím.

**Fig. 6.** Area affected by the torrential rain on August 11–12, 1925 (a close-up from the map of KOCOUREK, NOVOTNÝ and DEJMEK 1926). The most affected part of the Kačák watershed was that between Žilina and Poteplí.

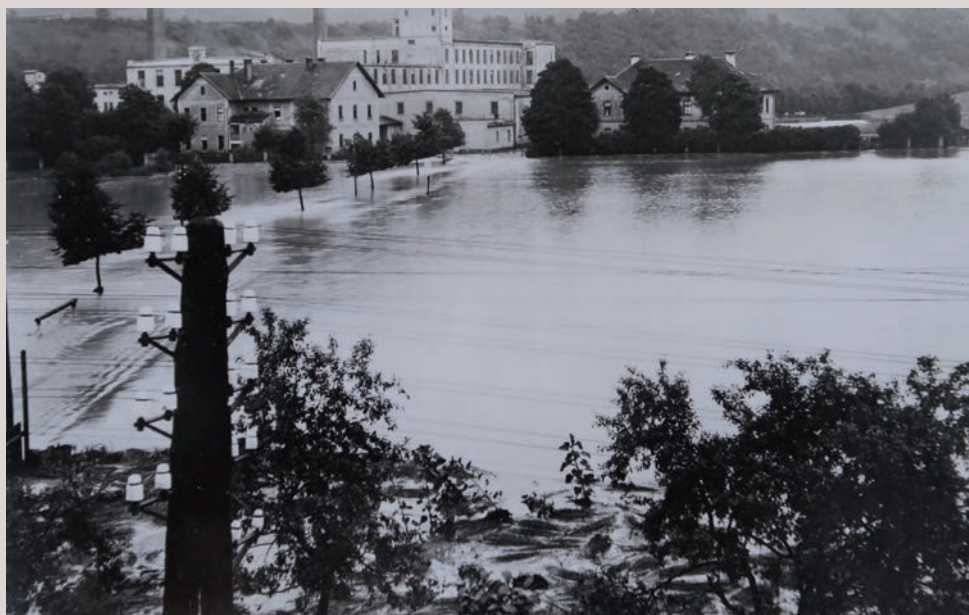
**Obr. 7.** Dva pohledy na Loděnici za povodně v srpnu 1925. Na obou je pohledem od východu a od severu zachycen prostor u tehdejší přádelny, dnes areálu firmy GZ Media. Zdroj (ČAPEK 1985 a osobní fond Karla Čapka, \*1920–†1988, v SOkA Beroun).

**Fig. 7.** Two photographs of Loděnice during the August 1925 flood. The views from the east and north show the spinning factory of that time, now the factory of GZ Media. ČAPEK (1985) and the Karel Čapek personal archive fund deposited in SOkA Beroun.

Snímky zaplavené obce Loděnice (obr. 7) při této povodni jsou obsaženy v osobním fondu Karla Čapka ve Státním okresním archivu (dále SOkA) v Berouně a některé z nich publikoval ČAPEK (1985). Jak v archivním fondu, tak v publikaci, ale mylně přiřazuje tuto povodeň k roku 1924. Podle dochovaných snímků a archivních zpráv lze odhadnout, že na dolním toku Kačáku byla kulminační hladina povodně v roce 1925 zřetelně výše než hladina srovnávací povodně v roce 1981 (o ní viz níže). Povodeň z roku 1925 tedy můžeme hodnotit jako zřetelně větší než  $Q_{50}$  a odpovídající zřejmě zhruba současnému stanovení průtoku povodně  $Q_{100}$ . Spojení obce s nádražím bylo na 24 hodin znovu přerušeno i při menší povodni v červnu 1926.

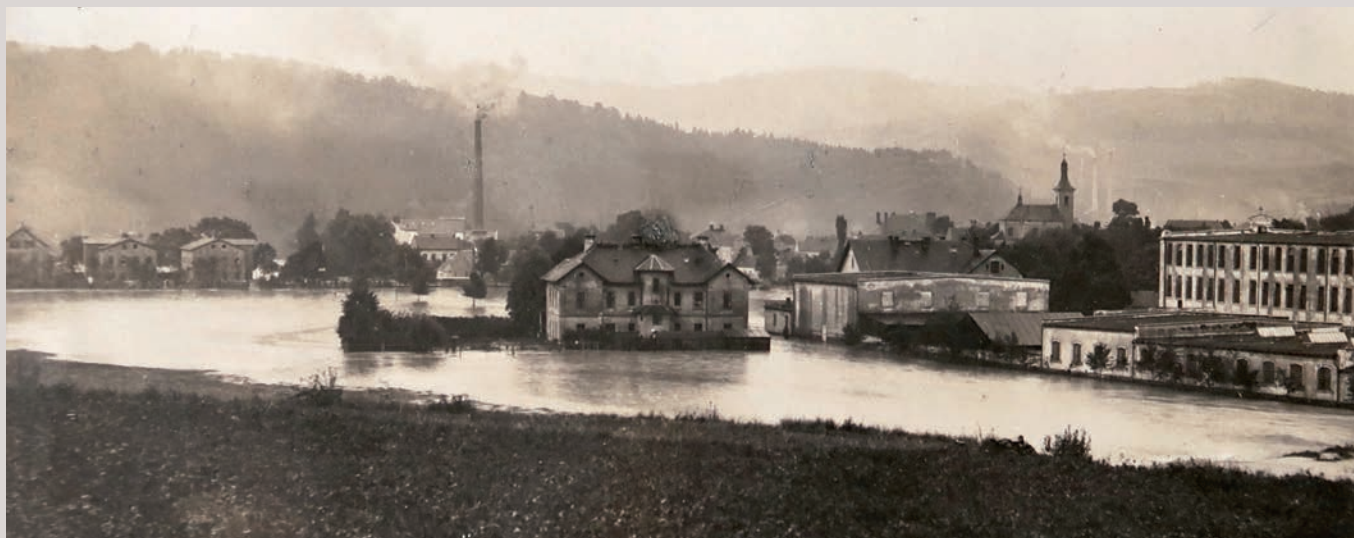
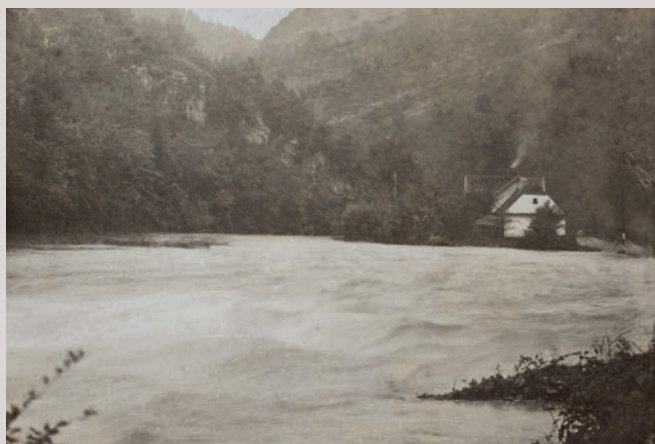
**Obr. 8.** Povodeň ve Svatém Janu v roce 1925. Na snímku je dodnes stojící dům čp. 27 a morfologie se v tomto úseku podstatně nezměnila, výšku hladiny této povodně by tedy bylo možné orientačně zaměřit. Pohlednice. Archiv Svatojánské společnosti, Svatý Jan pod Skalou.

**Fig. 8.** The flood of August 1925 at Svatý Jan pod Skalou. Building No. 27 shown on the photo still exists, providing an opportunity to measure the water level of this flood. Archive of the Svatý Jan Society, Svatý Jan pod Skalou.

Kronikářská zpráva popisuje situaci také ve Svatém Janu pod Skalou (obr. 8). Tehdy byl jez nad mostem u kláštera nově upraven a kolem kostela vedl náhon k turbíně při restauraci Ivanka. Při povodni došlo k zaplavení prostranství před klášteřem i interiéru kostela. Klášter ve Svatém Janu pod Skalou navštěvovala voda poměrně často i dříve, takže kvůli zaplavování kostela sv. Jana Křtitele musela být v roce 1859 zvýšena jeho podlaha o zhruba 60 cm (ŽÁK et al. 2024). Původní podlaha kostela ležela tedy zhruba v úrovni dnešní podlahy jeskynního kostela a staré sakristie. Do obou prostor dnes sestupujeme po několika schodech. Zdejší farní kronika (*Liber Memorabilium*, 1936–1940) k roku 1925 uvádí: „V noci z 11. na 12. srpna 1925 byla průtrž mračen, kterou se Kačák značně rozvodnil. (...) Voda stoupala do ½ 10 hodiny, kdy ji bylo v kostele více než ½ m! Starý kostel byl zaplaven více, poněvadž je nižší. Pak voda opadávala. Ze starého kostela a ze staré sakristie za hlavním oltářem byla vypumpována hasičskou stříhačkou. Administrátor se sirotky zdejšího učitelského ústavu pumpoval téměř celý den. Ještě dlouho pak trvalo, než byl starý i nový kostel vyčištěn od bahna a naplaveného smetí! Kostelník František Horešovský, téměř 80 let starý zdejší rodák, pamatuje podobnou povodeň v Sv. Janě pod Skalou již třetí! Prostranství před kostelem bylo až po Husův balvan jediným rybníkem“. Tento popis by nám mohl poskytnout další data pro odhad průtoku podle výšky hladiny vody při kulminaci („více než ½ m vody v kostele“). K povodni roku 1925 řadíme i snímek pořízený ze starého dřevěného mostu v Hostimi (obr. 9).

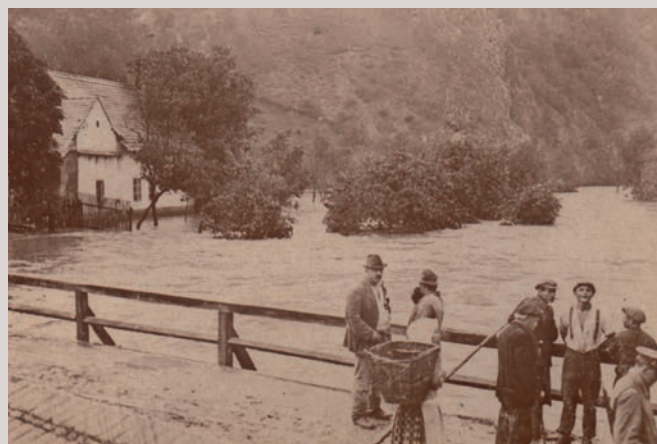
**Obr. 9.** Dřevěný most v Hostimi na nedatované fotografii, zřejmě při některé povodni v době první republiky, pravděpodobně v roce 1925. Z jedné strany datum pořízení snímku omezuje uniforma prvorepublikového četníka vpravo dole, z druhé strany fakt, že dřevěný most byl přestavěn na betonový v roce 1932. Soukromá sbírka.

**Fig. 9.** A wooden bridge at Hostim during a flood on an undated photo, most probably from 1925. A private collection.

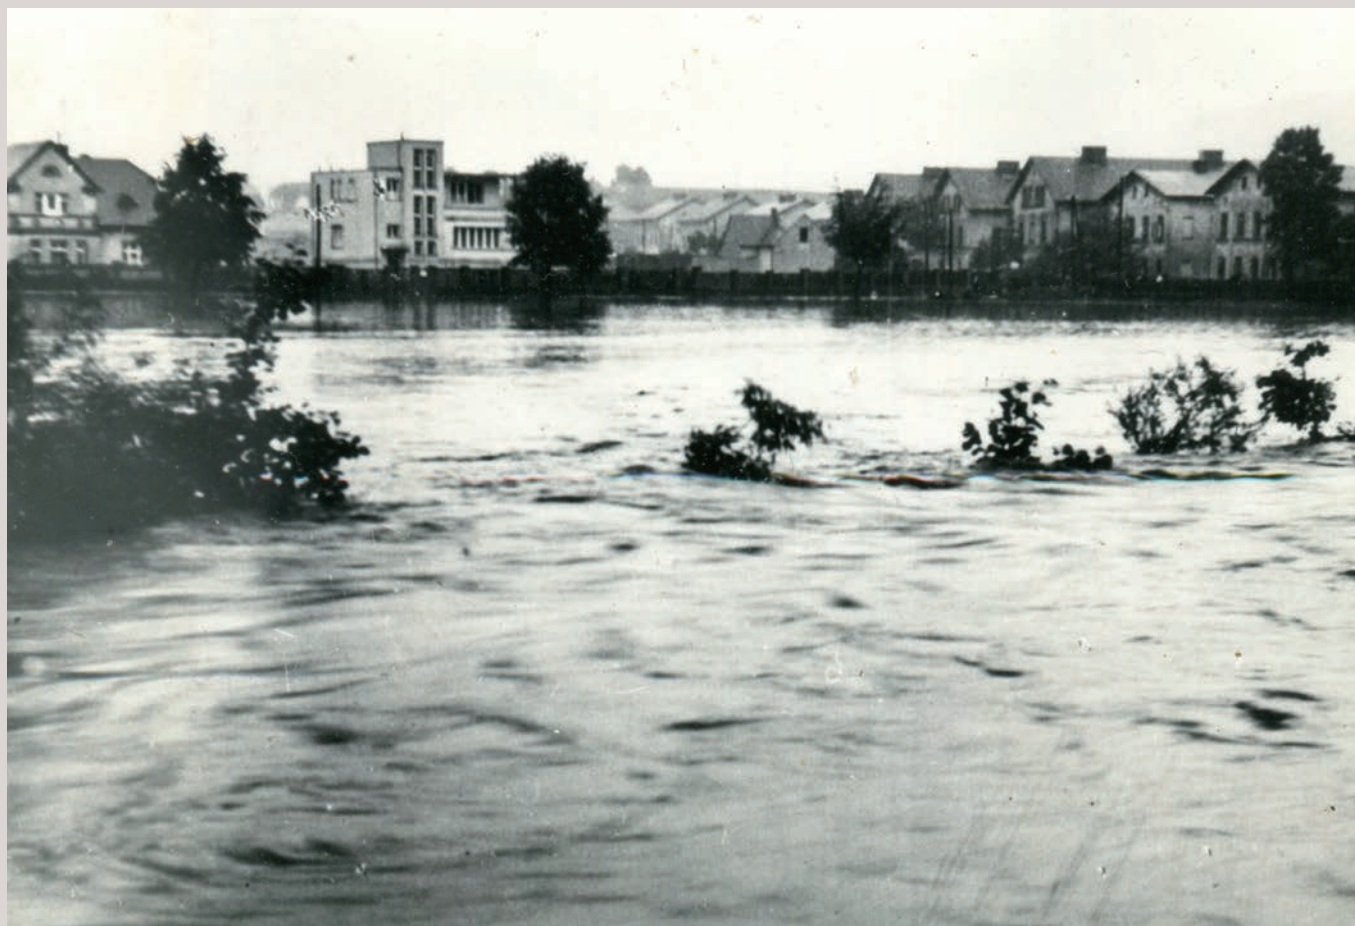
**Obr. 10.** Kačák v Loděnici za letní povodně v 50. letech, zřejmě 15. července 1955. Pohled pod továrním areálem přes Kačák směrem k východu. (Archivní fond Karla Čapka, NAD 1335, SOKA Beroun a ČAPEK 1985; oba zdroje řadí fotografii k roku 1954)

**Fig. 10.** The Kačák Stream at Loděnice during a summer flood in the 1950s, most probably the flood of July 15, 1955. A view towards the east, downstream of the factory across the Kačák Stream. Personal archive fund of Karel Čapek, deposited in SOKA Beroun and ČAPEK (1985).

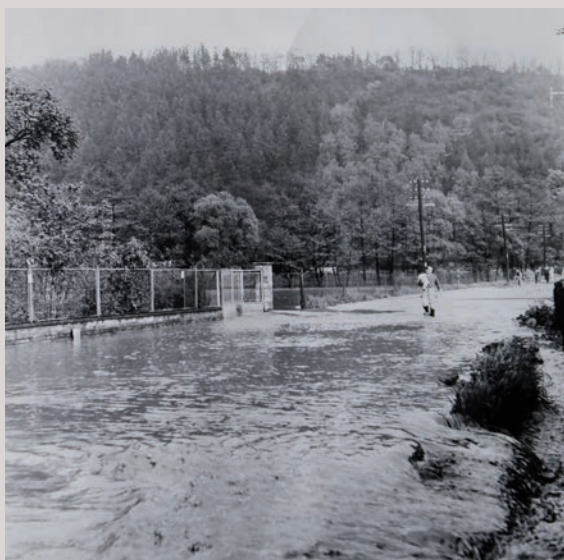
**Obr. 11.** Zaplavená ulice od loděnického náměstí směrem k nádraží, řazeno k roku 1966, správně je zřejmě rok 1965. (Archivní fond Karla Čapka, NAD 1335, SOKA Beroun).

**Fig. 11.** A flooded street from the Loděnice square towards the railroad station, most probably during the 1965 flood. Personal archive fund of Karel Čapek, deposited in SOKA Beroun.

Podobně je to s povodní roku 1965 nebo 1966, kdy máme z osobního fondu Karla Čapka (SOKA Beroun) fotografii zaplavené ulice v Loděnici z náměstí k nádraží (obr. 11). Je ale třeba znovu připomenout, že výškové poměry spodního konce návsí v Loděnici a přilehlého koryta Kačáku se od 50. a 60. let dost podstatně změnily. Ve snaze potvrdit údaje o povodni 1966 se ale ukázalo, že i zde půjde zřejmě o chybu a snímek se vztahuje nejspíše k některé povodni roku 1965. Poměrně výrazné byly srážky i odtoková reakce na tocích v okolí dne 1. 6. 1965 (zhruba  $Q_5$ ). V kronice obce Svatý Jan pod Skalou nalezneme popis povodně z 24. května 1965. Na konci obce u čp. 7 (nedaleko současného spodního parkoviště) tehdy bylo na silnici zhruba 20 cm vody (v roce 2013 zde bylo do 10 cm). Zpráva v kronice ale zřejmě byla zapsána dodatečně až po několika letech. Povodeň roku 1965 byla tedy výškou hladiny zřejmě někde mezi povodněmi roku 2013 a 1981.

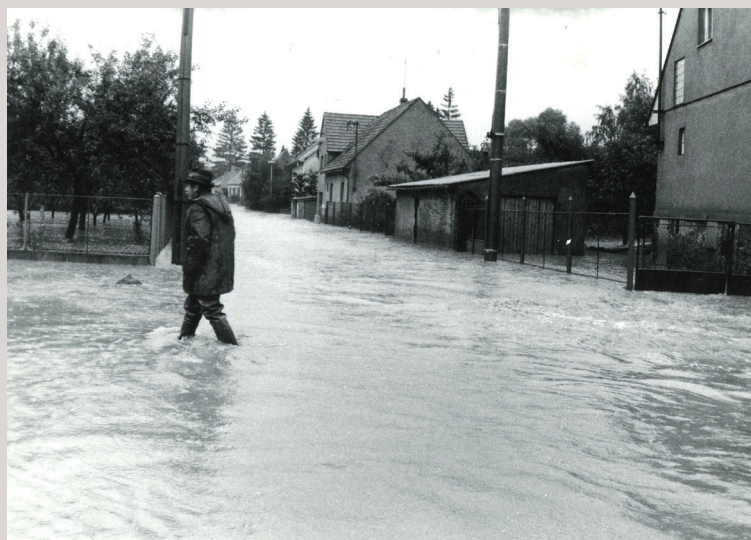
**Obr. 12.** Zatopená Loděnice-Jánská při povodni roku 1981, pohled do ulice Druhá směrem k severovýchodu. Kráčející muž je akademický malíř a pozdější starosta Loděnice Karel Paták. Foto je z archivu rodiny Smutných, poskytl ho spolek *Loděnice v historii*.

**Fig. 12.** Loděnice-Jánská during the 1981 flood, a view of the Druhá Street. The person on the photo is Karel Paták – an academic painter and later a mayor of Loděnice. The photo was provided by the Loděnice in History society.

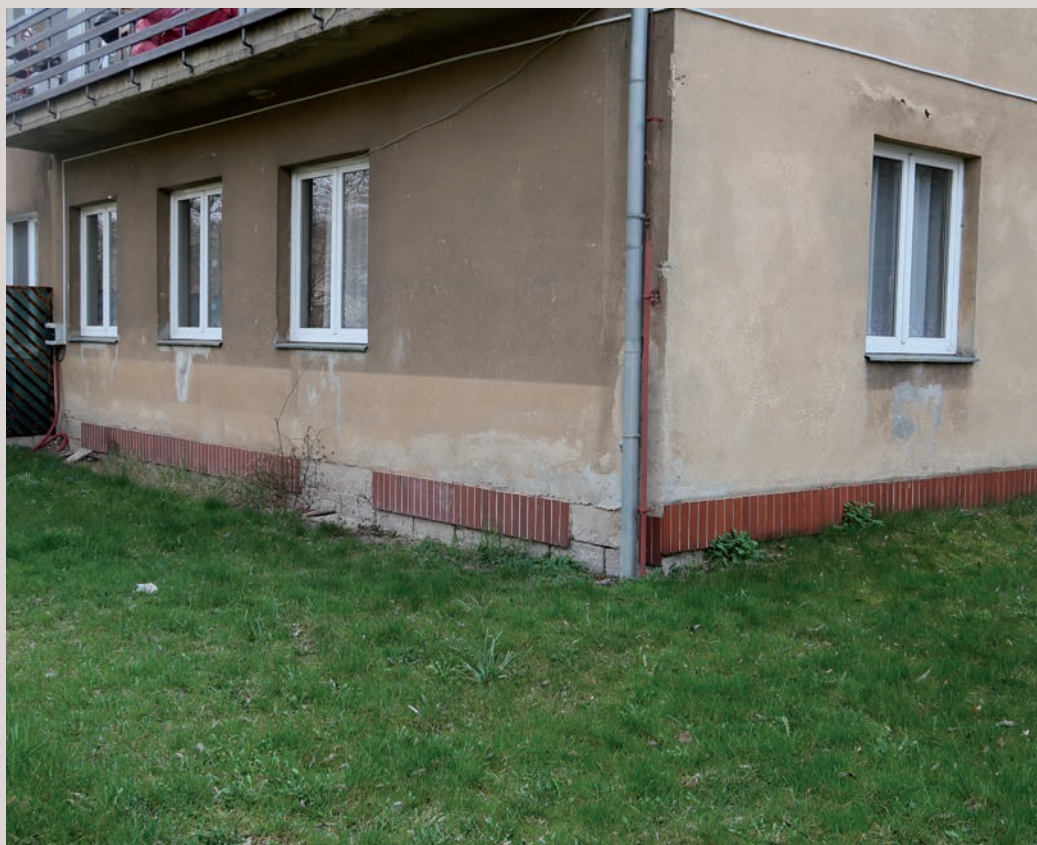
**Obr. 13.** Povodňové čáry na domě čp. 102 v Loděnici. Dochovaly se díky tomu, že dům má velký převis střechy a stěny nejsou omývány deštěm. Spodní hladinová čára odpovídá roku 2013, horní roku 1981. Foto K. Žák.

**Fig. 13.** The 1981 and 2013 high-water marks on building No. 102 at Loděnice. The difference between the upper high-water mark (1981) and the lower high-water mark (2013) is 38 cm. Photo by K. Žák.
